**PROTOKOL č. 32401/2012**

**Vzorek číslo :** 55537-55539  
**Datum odběru :** 13.6.2012 **Čas odběru :** 8:00 - 12:30  
**Místo odběru :** KD Poklad, ul. M. Kopeckého, Ostrava - Poruba  
**Matrice :** ovzduší vnitřní  
**Vzorkoval :** Parchanská Jitka, Mička Vladimír, Ing.  
**Metoda vzork. :** SOP VZ OV 109 (NV č. 597/2006 Sb., ČSN 83 5511, ČSN EN 12341)  
**Účel odběru :** orientační  
**Přítomné osoby :** Ing. Slavomír Sklenák

## STANOVENÍ KONCENTRACE ŠKODLIVIN VE VNITŘNÍM PROSTŘEDÍ

Dům kultury POKLAD Ostrava – Poruba, M. Kopeckého 675, 708 00 Ostrava – Poruba – Středisko společenských akcí.

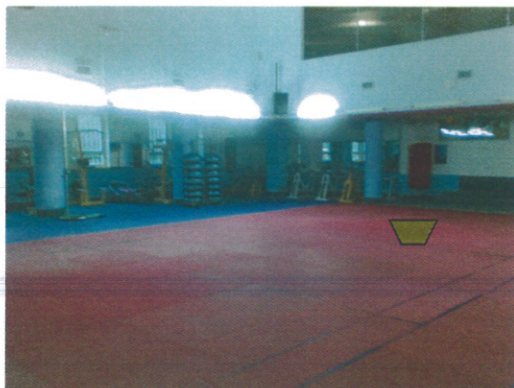
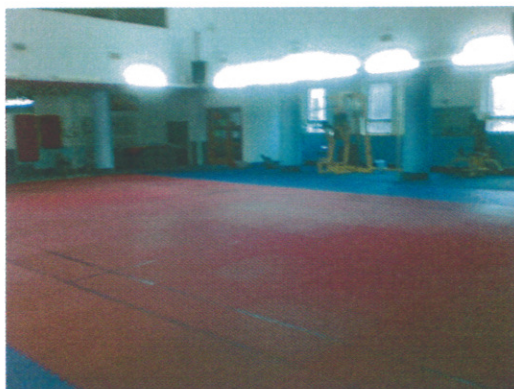
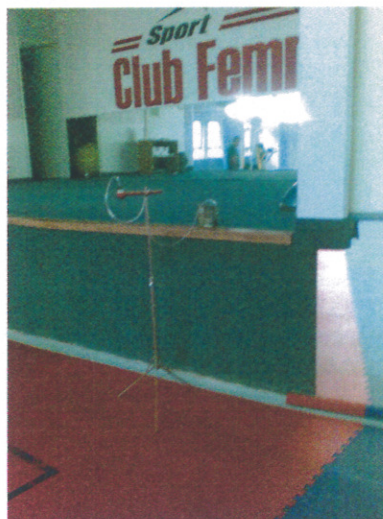
#### **Fotodokumentace :**

#### 1.PODZEMNÍ PODLAŽÍ – SPOLEČENSKÝ SÁL - FITNESS STUDIO :

Rozměry sálu : 15 x 20 x 8 metrů, plocha 300 m<sup>2</sup>

Podlaha: betonová pokrytá PVC krytinou, cvičebním gumovým kobercem uprostřed místnosti a zátěžovým kobercem na krajích

Stěny + strop: malba (ve vodě rozpustnou barvou), před > 5 lety

Vybavení : cvičební stroje a nářadí ustavené kolem bočních zdí pod okny

Ve fitness studiu je řízená výměna vzduchu-vzduchotechnika, která se nepoužívá, nebyla v chodu během odběrů vzorků ovzduší.

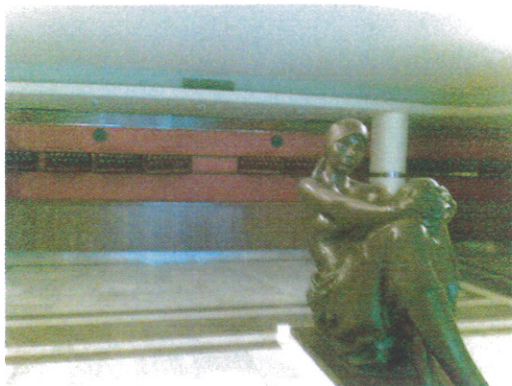
**Fotodokumentace :**

**1. nadzemní podlaží – vstup-vrátnice, vestibul, šatna.**

Rozměry: 18 x 13 x 3,5 metrů , plocha 234 m<sup>2</sup>

Podlaha: dlažba z žuly

Obklady stěn : dřevěné do výše cca 1,2 metrů

Boční stěny : sádkokarton ( po úpravách)

Stěny + strop: malba (vodou ředitelnými barvami), bílá , malování před 1,5 rokem

Vybavení vstupu : vrátnice (buňka) ze dřeva, dřevěný odkládací pult šatny pro návštěvníky, bronzová socha

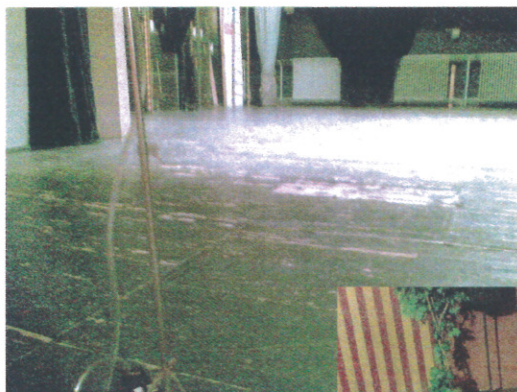
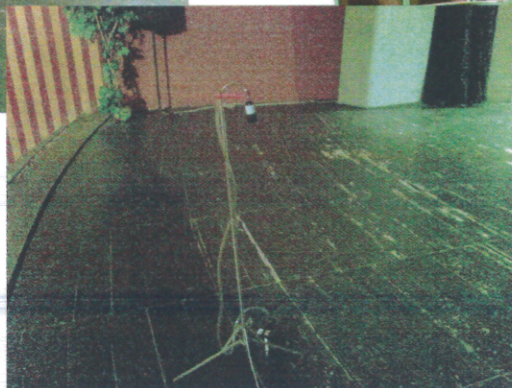
**Fotodokumentace :**

**3. nadzemní podlaží. – divadelní sál** – skládá se z jeviště a hlediště

Rozměry: jeviště 15 x 10 x 12 metrů, plocha 150 m<sup>2</sup>, hlediště 50 x 20 x 6-10 metrů, plocha 1000 m<sup>2</sup>

Podlaha: jeviště : dřevěné nalakované prkna

Stěny + strop: malba (vodou ředitelnými barvami) před více jak 5 lety

Vybavení : jeviště – sametové opony, hlediště – dřevěné obklady stěn, čalouněná dřevěná sedadla,

V divadelním sále je řízená výměna vzduchu-vzduchotechnika, která se nepoužívá, nebyla v chodu během odběrů vzorků ovzduší.
