**ZPRÁVA**  
**O PROVEDENÍ STAVEBNĚ - TECHNICKÉHO**  
**PRŮZKUMU OBJEKTU**  
**DŮM KULTURY POKLAD**  
**M. KOPECKÉHO 675**  
**OSTRAVA-PORUBA**

Tato zpráva řeší I. etapu stavebně technického průzkumu, která je soustředěna do prostoru **schodiště v pravém křídle**.

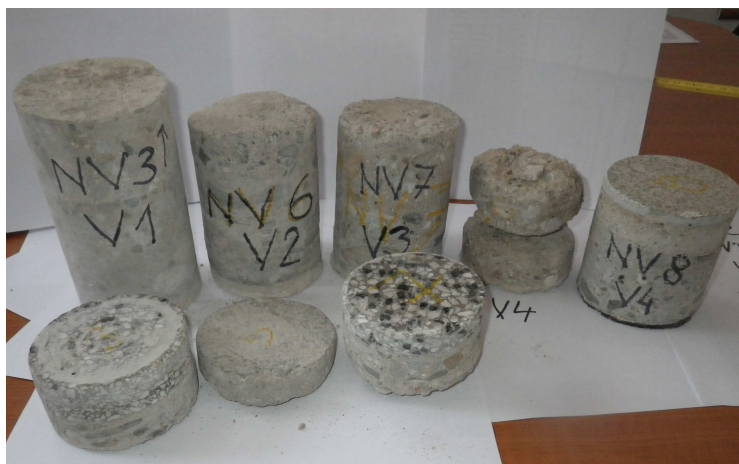
Foto č. 1 – snímek zachycuje všechny odebrané jádrové vývrty vzorků včetně skladeb podlah

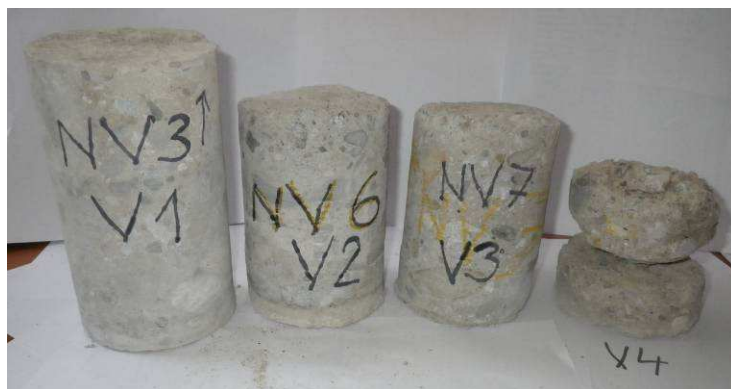
Foto č. 2 – snímek zachycuje všechny jádrové vývrty vzorků bez skladeb podlah, vzorek V4 se rozpadnul při vrtání

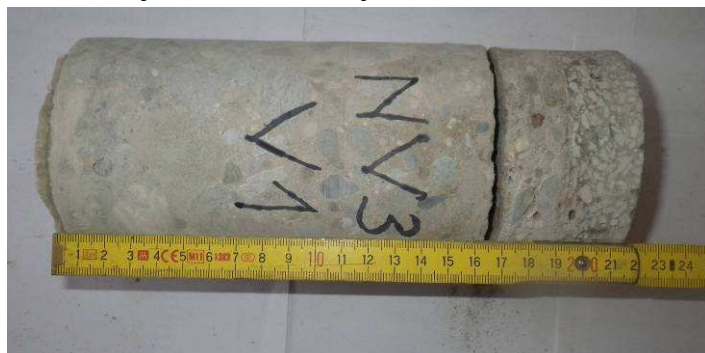
Foto č. 3 - jádro V1 ze sondy NV3

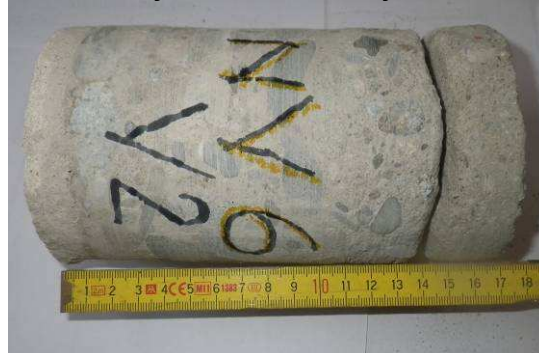
Foto č. 4 – jádro V 2 ze sondy NV 6

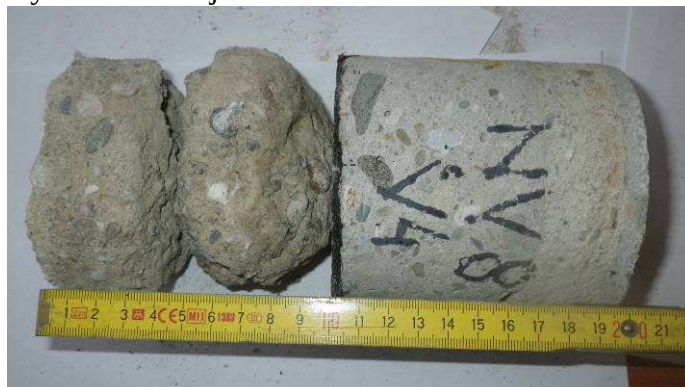
Foto č. 6 – jádro V 4 ze sonda NV 8 – beton desky se při vrtání rozpadnul, zatímco betonová mazanina podlahy je výrazně kvalitější
